评价报告网上公开信息表

过控编号	皖 WH20230700237		
项目名称	中国石化销售股份有限公司安徽芜湖无为金牛加油站安全现状评价 (AX2023032)		
项目简介	<p>金牛加油站危险化学品经营许可证有效期即将到期，根据《危险化学品经营许可证管理办法》（原国家安全生产监督管理总局令第55号，2015 修正版）等要求，中国石化销售股份有限公司安徽芜湖石油分公司特委托我公司对中国石化销售股份有限公司安徽芜湖无为金牛加油站进行安全现状评价。金牛加油站现有汽、柴油埋地双层油罐共4台，其中0#柴油30m³储罐2台，92#汽油30m³储罐1台，95#汽油30m³储罐1台，折合油罐总容积为90m³，为三级加油站，有车用尿素吨桶加注机（EX）一台，提供车用尿素加注服务。</p>		
评价报告提交时间	2023年7月31日		
一、参与人员			
承担的主要工作	姓名	安全评价师	注册安全工程师
项目负责人	陶远	是	是
项目组成员	陶远	是	是
	何柏云	是	是
	赵宁军	是	否
	郭述	是	是
	李玉环	是	否
编制人	陶远	是	是
审核人	胡江海	是	是
技术负责人	孟颖	是	是
过程控制负责人	刘姐	是	是
二、到现场开展工作情况			
人员	陶远、郭述	时间	2023年6月6日 2023年6月28日
主要任务	现场收集了被评价单位基本信息，对被评价单位周边及内部进行了实地检查，采集了现场影像资料。对加油站中存在的危险、有害因素的种类及程度进行分析、评价；对加油站的危险、有害程度较大的单元进行重点定性、定量分析评价；对加油站提出安全对策措施与建议。		
三、其他内容			
无			
备注：其他内容为安全评价机构认为有必要公开的内容。

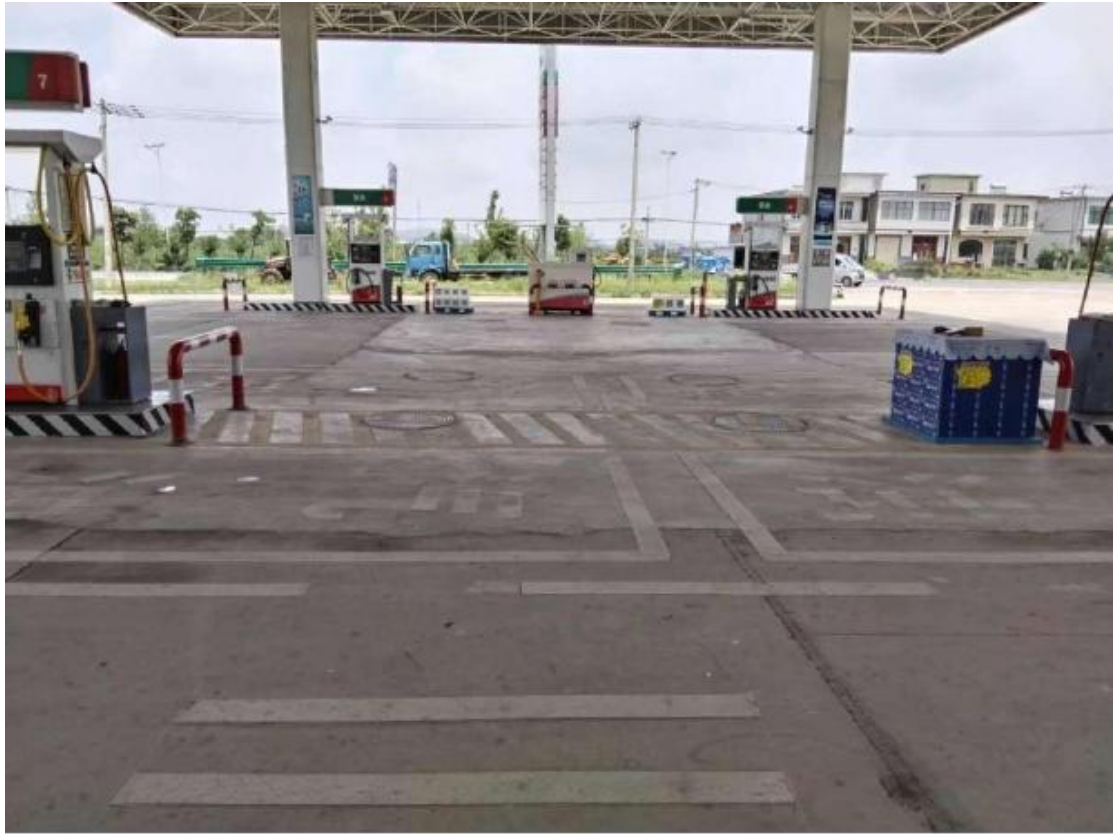
金牛加油站加油机

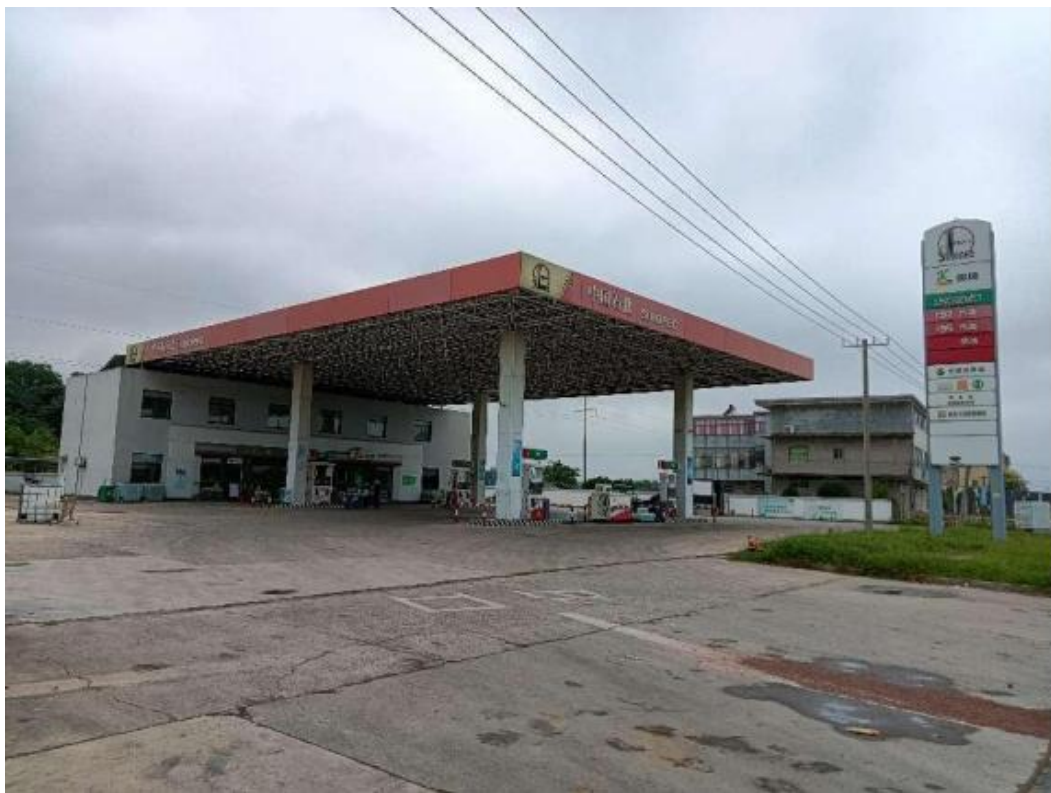
金牛加油站罐区照片

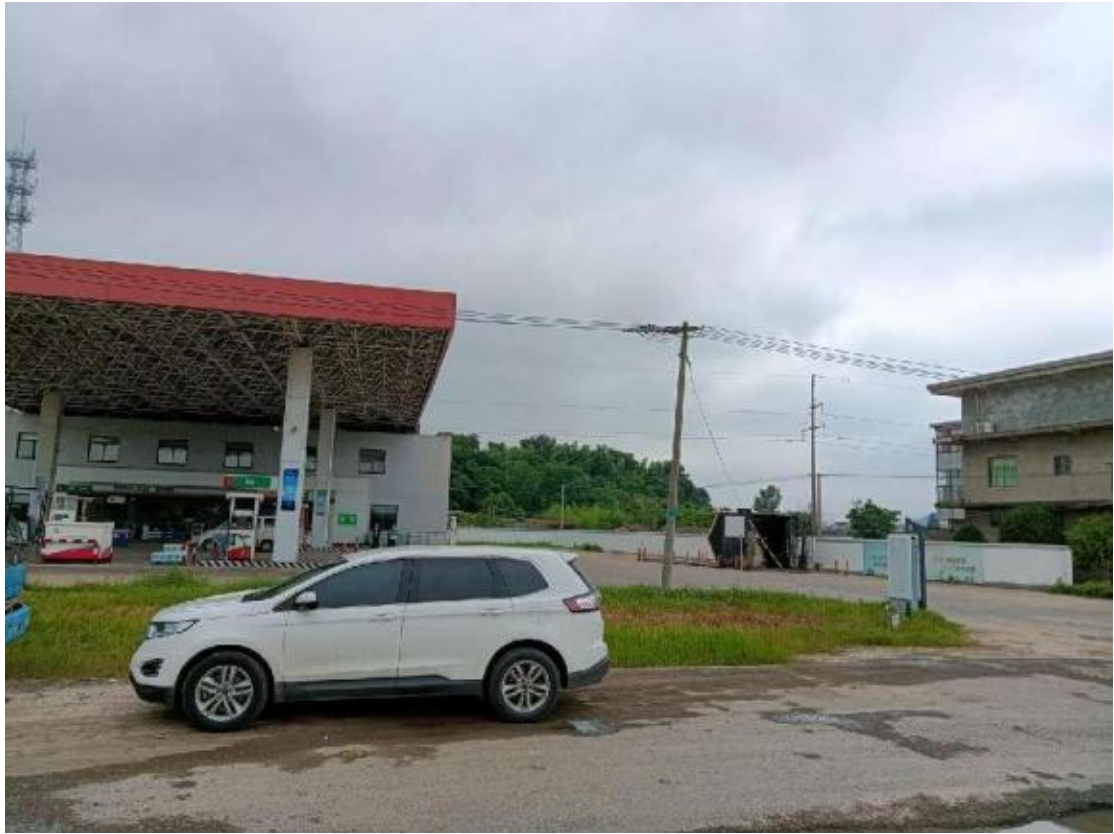
建西侧为空地，有民用建筑物（三类保护物）和架空电力线路（有绝缘层杆高 6.1m）

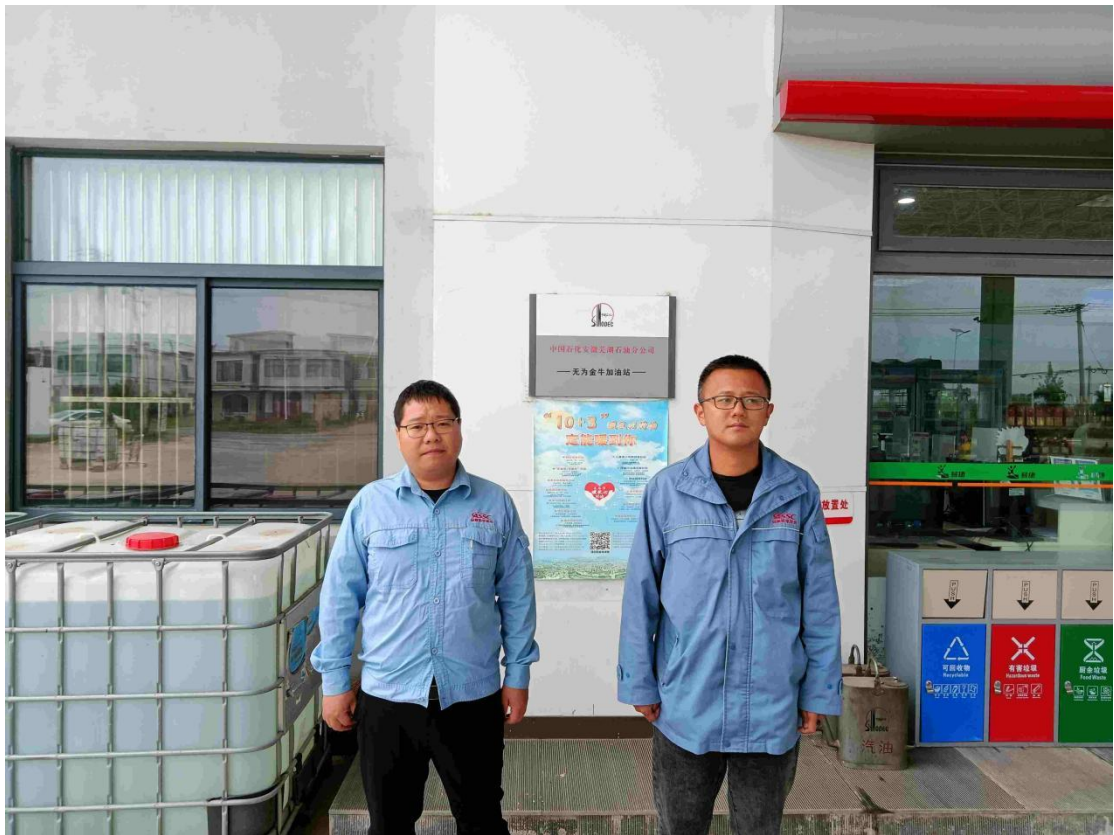
省道和加油站之间（靠近加油站一侧）有架空电力线路
