评价报告网上公开信息表

AX2023057 中国石油天然气股份有限公司安徽安庆销售分 公司岳西菖蒲加油站安全现状评价项目影像资料

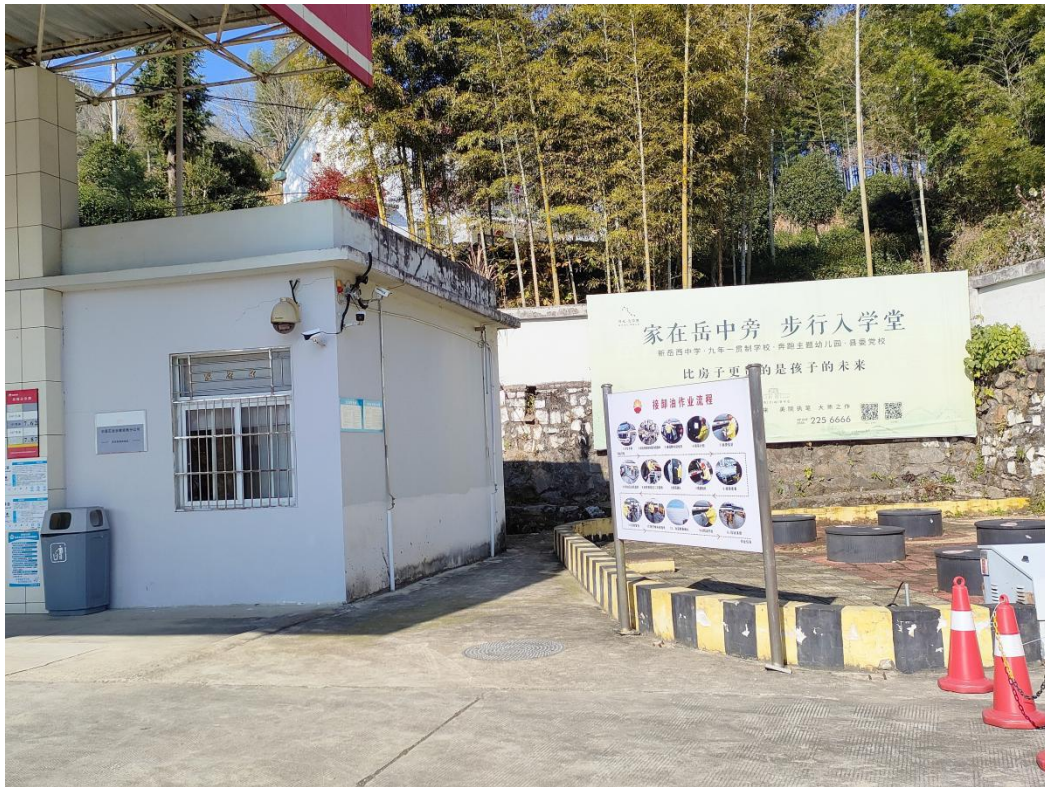
菖蒲加油站外北侧：山地及民居

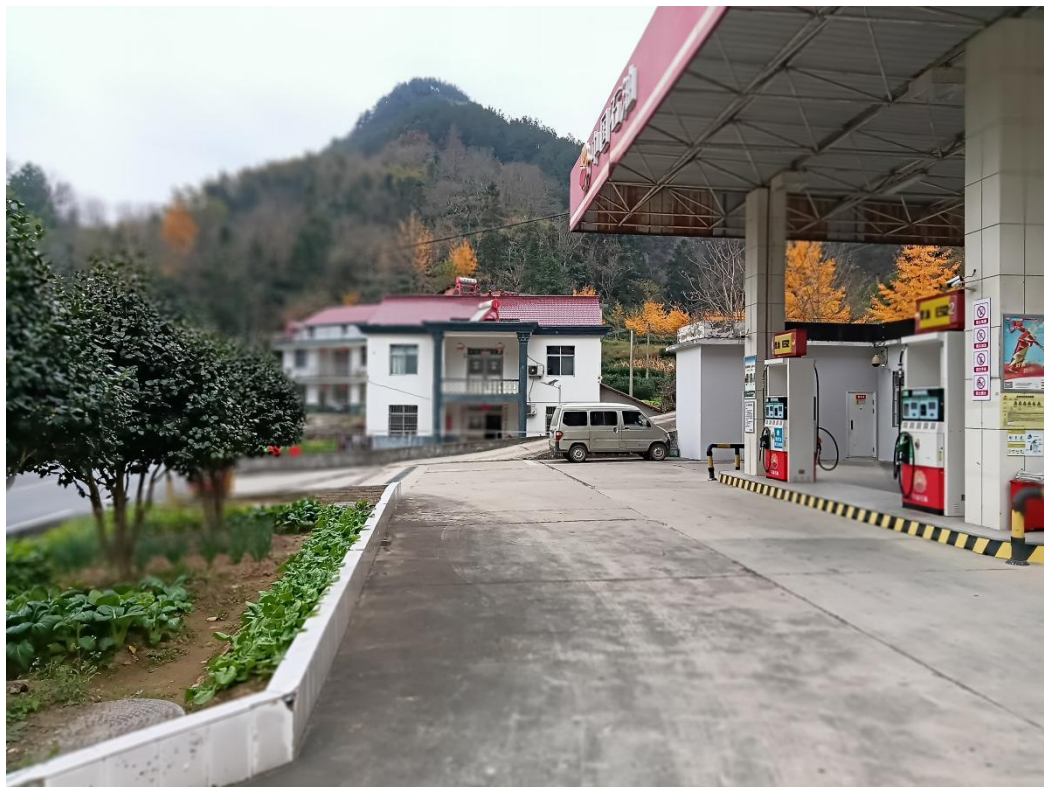
葛蒲加油站西侧：民居

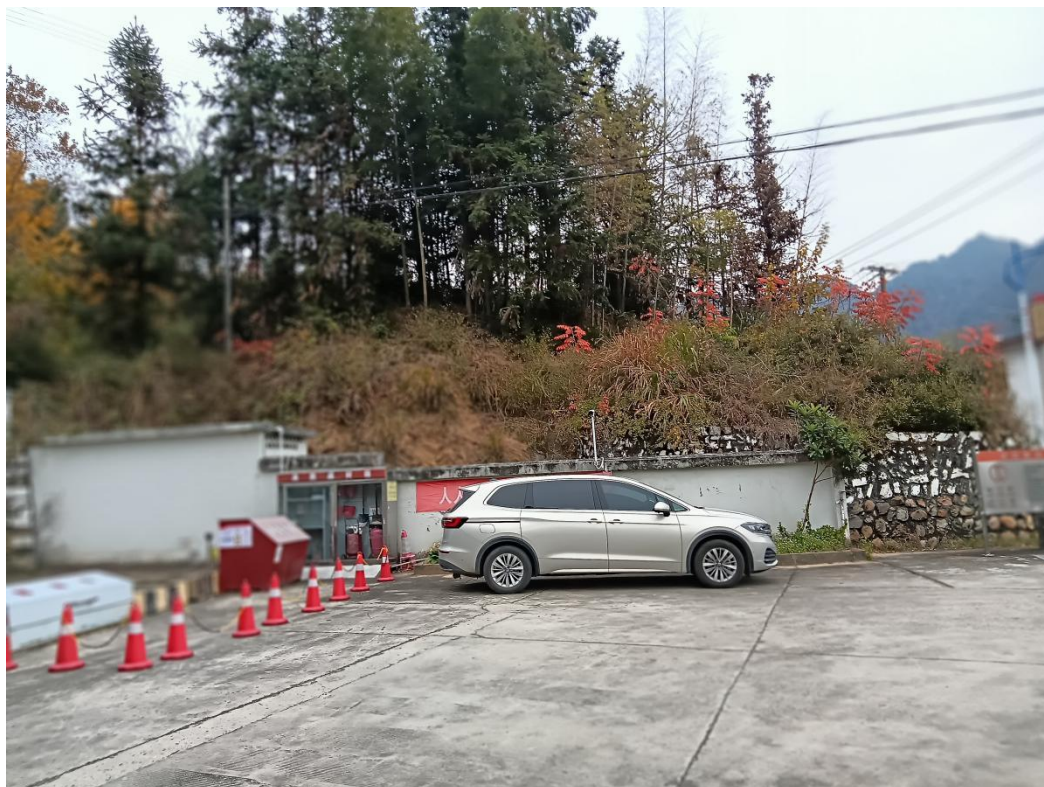
葛蒲加油站外东侧：山地

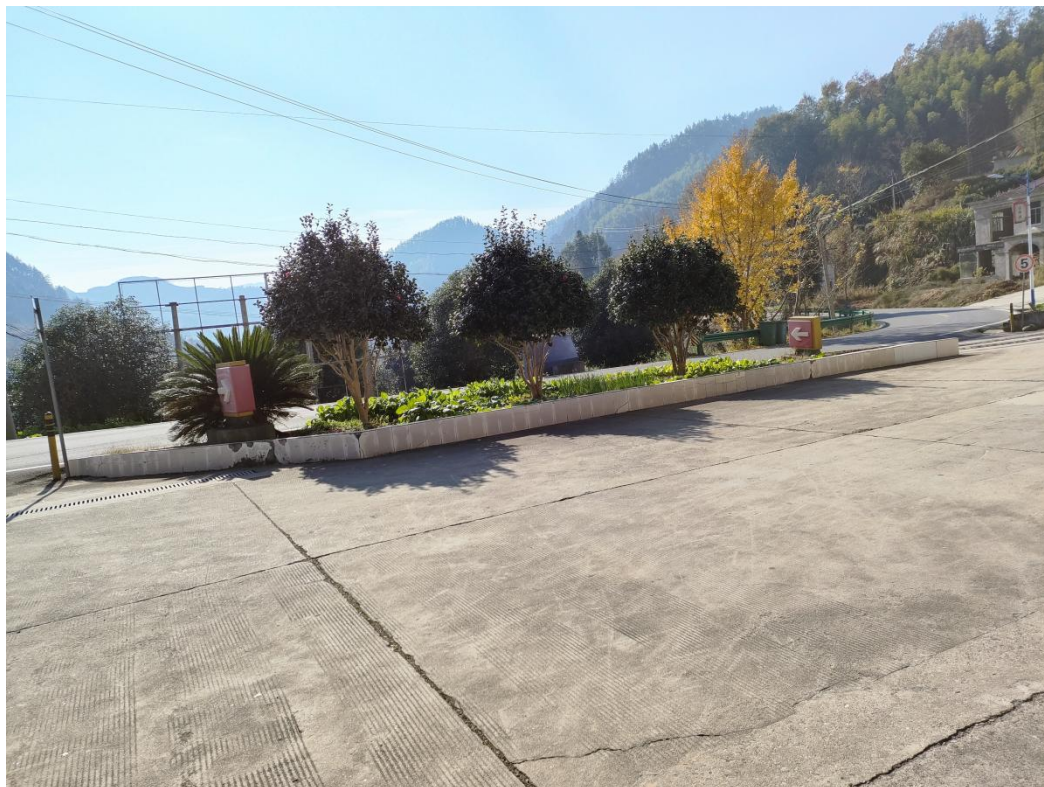
葛蒲加油站外南侧：X083 公路
