## 评价报告网上公开信息表

怀宁县凉亭四武加油站安全现状评价报告  
(AX2024010)  
现场影像资料

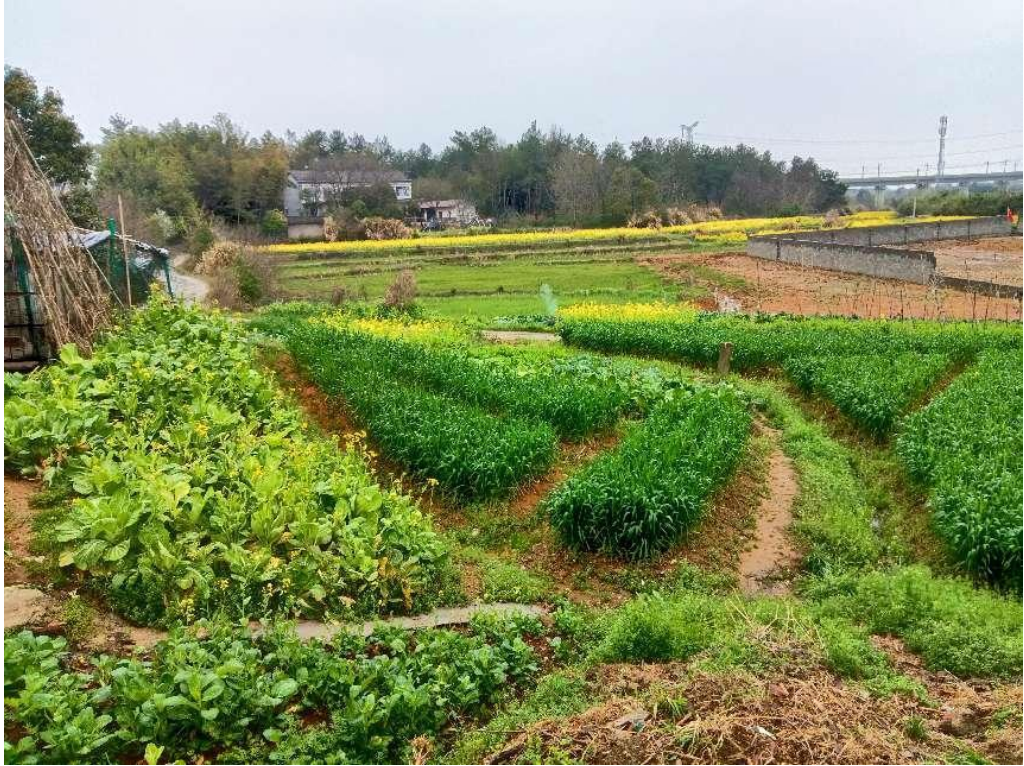
图 1 建东侧农田

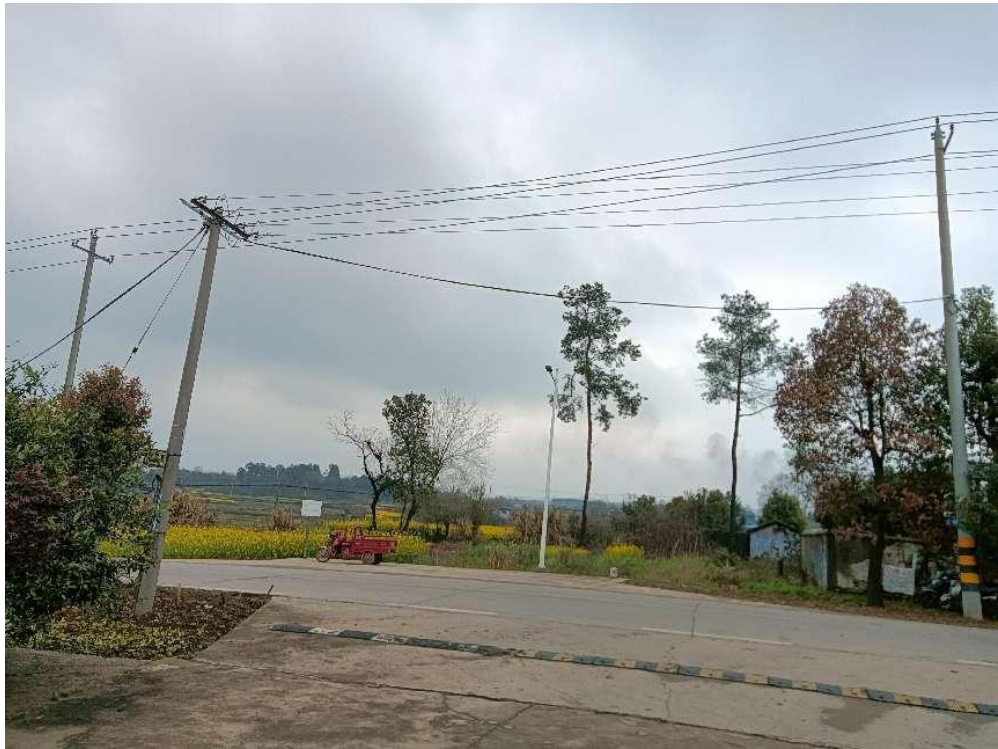
图 2 建南侧凉月公路（次干路）和架空电力线

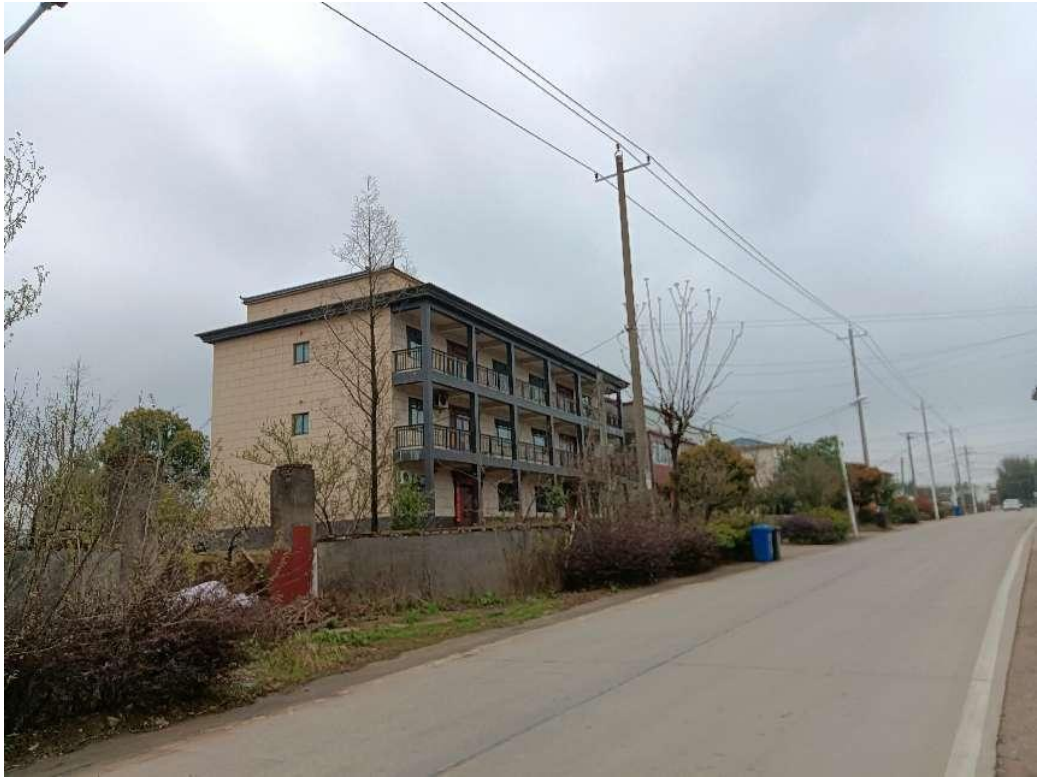
图3 建南侧民居（三类保护物）

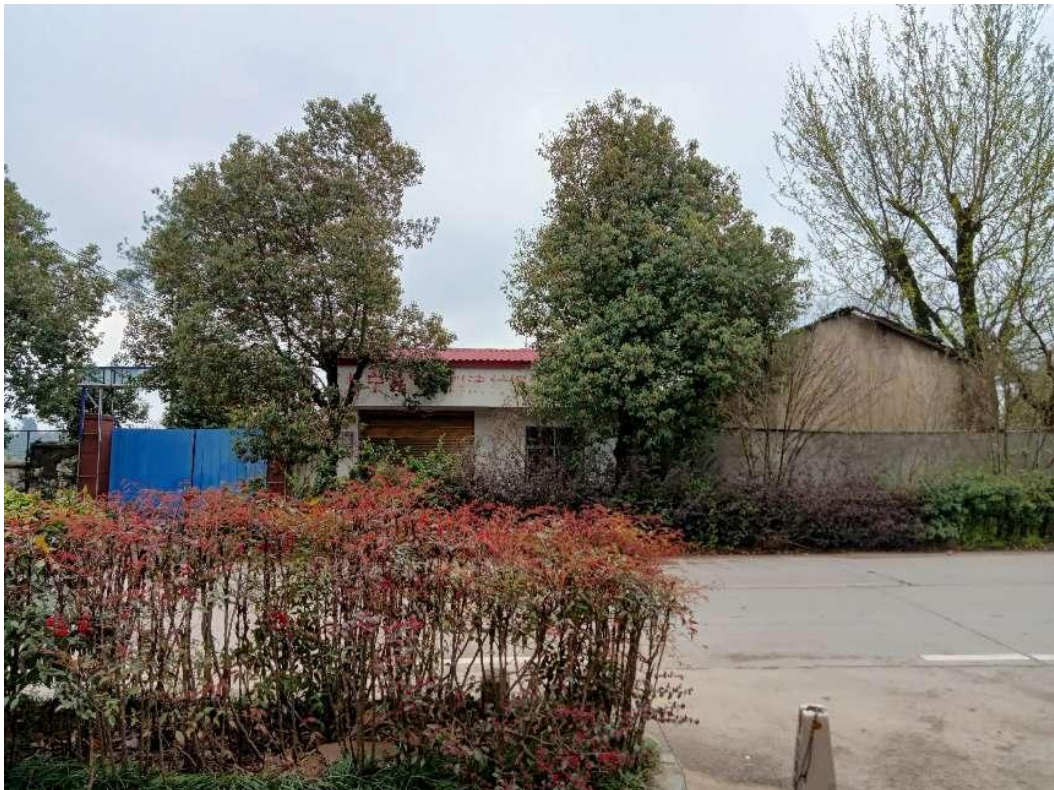
图4 建南侧怀宁县凉亭四武村钢筋售卖部（三类保护物）

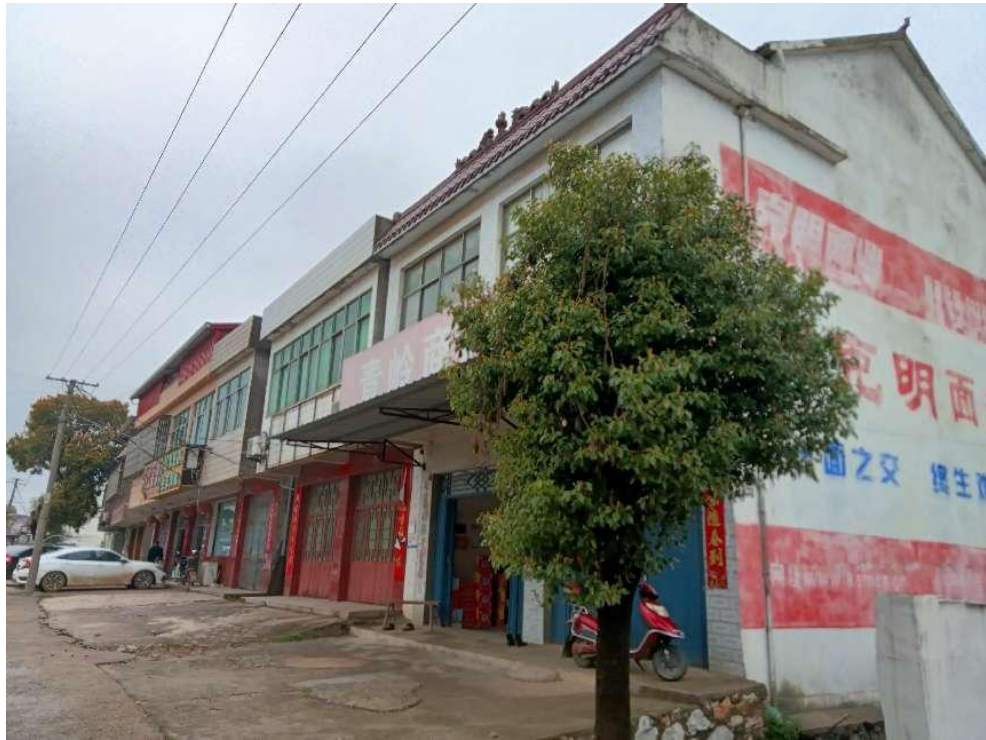
图 5 建西侧民居（三类保护物）和架空电力线

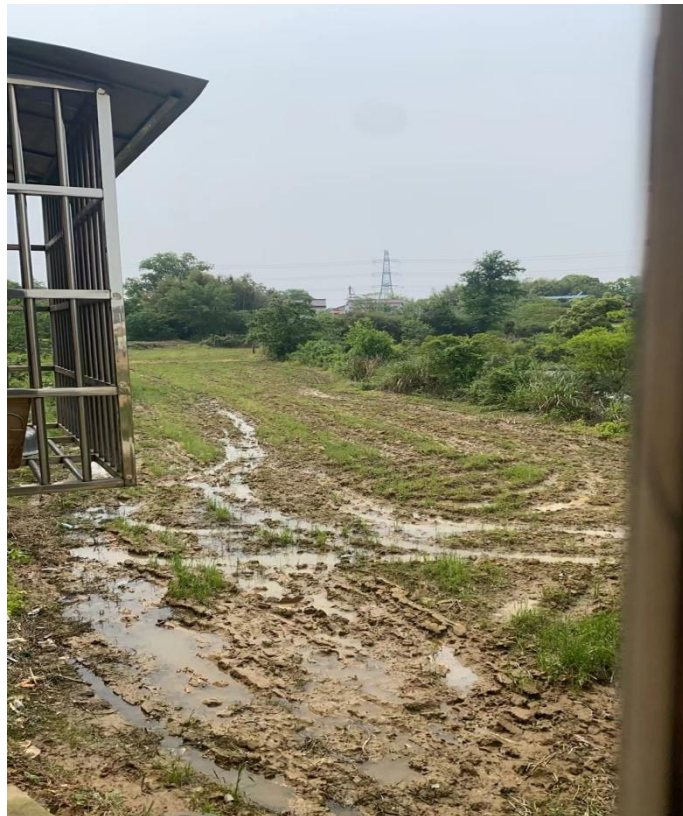
图 6 建北侧农田
